Monitoraggio parete rocciosa Stalvedro

- 📍 Airolo, Svizzera
- 👤 Ufficio Federale delle Strade USTRA
- 🕒 2015 - 2018

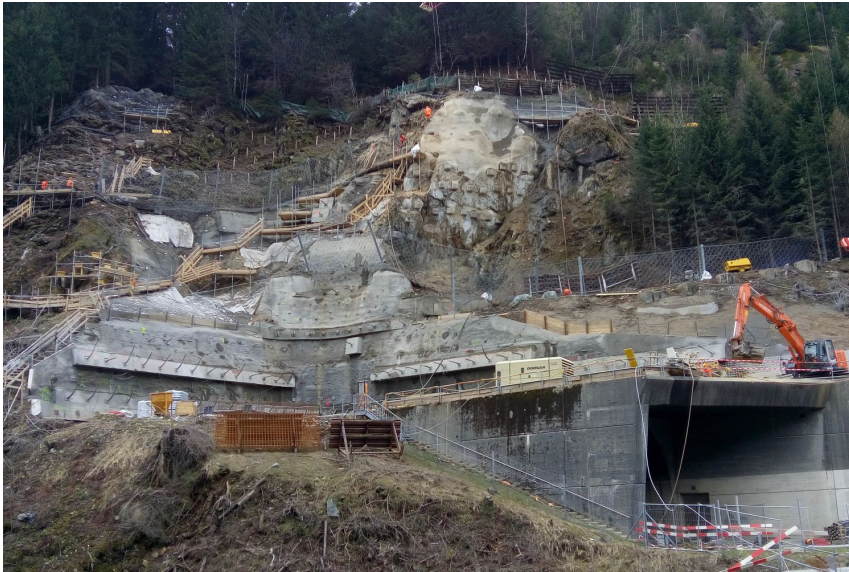
- ◆ 1 stazione totale di precisione con 70 punti di controllo
- ◆ 2 fessurimetri
- ◆ Sistema d'allarme (SMS, sirena, lampeggiante)
- ◆ Portale internet per clienti

La parete rocciosa situata al portale Nord della galleria, durante la messa in sicurezza, è sorvegliata tramite un monitoraggio automatico geodetico e geotecnico.
